Relatório Técnico - SEDES/SUAG/COLIC/DLIC/CESI

**RELATÓRIO DE VISTORIA DE TÉCNICA PARA LOCAÇÃO DE IMÓVEL EM CONDIÇÕES DE RECEBER
UMA UNIDADE DO SERVIÇO DE ACOlhIMENTO EM REPÚBLICA**

Local da Vistoria: QE20, conjunto R, casa 55, Guará I, Brasília/DF

Nº Processo SEI: 00431-00018623/2020-75

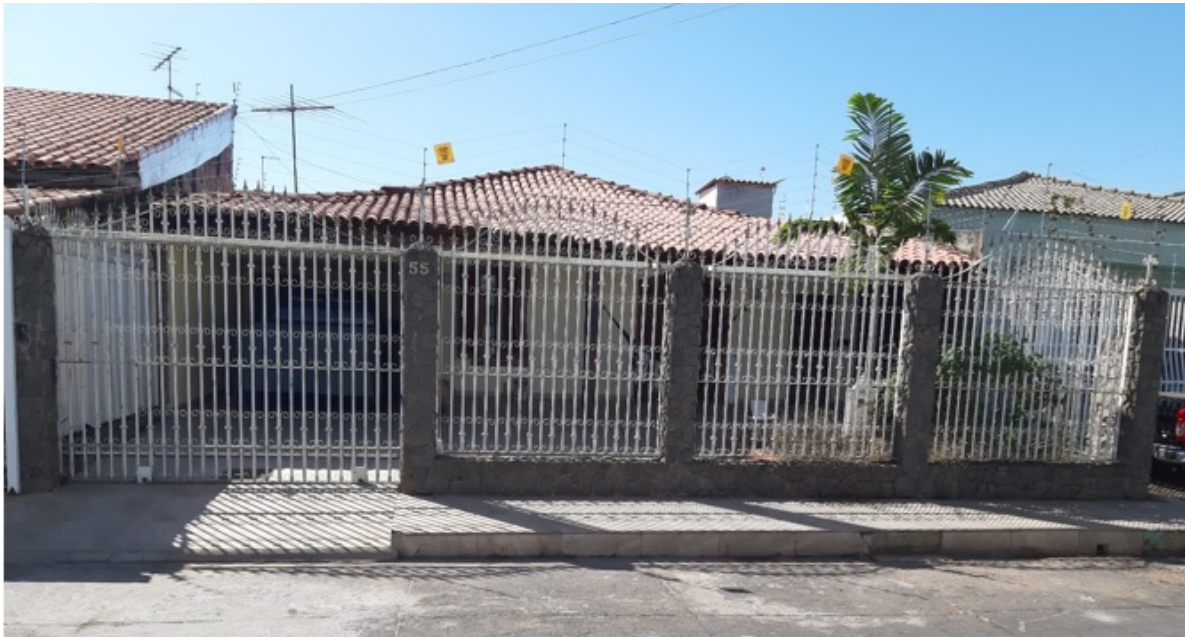
Fig. 4: Fachada frontal do imóvel/ interfone quebrado

- Há local para instalação de interfone, porém, externamente ao imóvel não há aparelho no muro e o aparelho interno está desinstalado, necessitando de manutenção para funcionar.

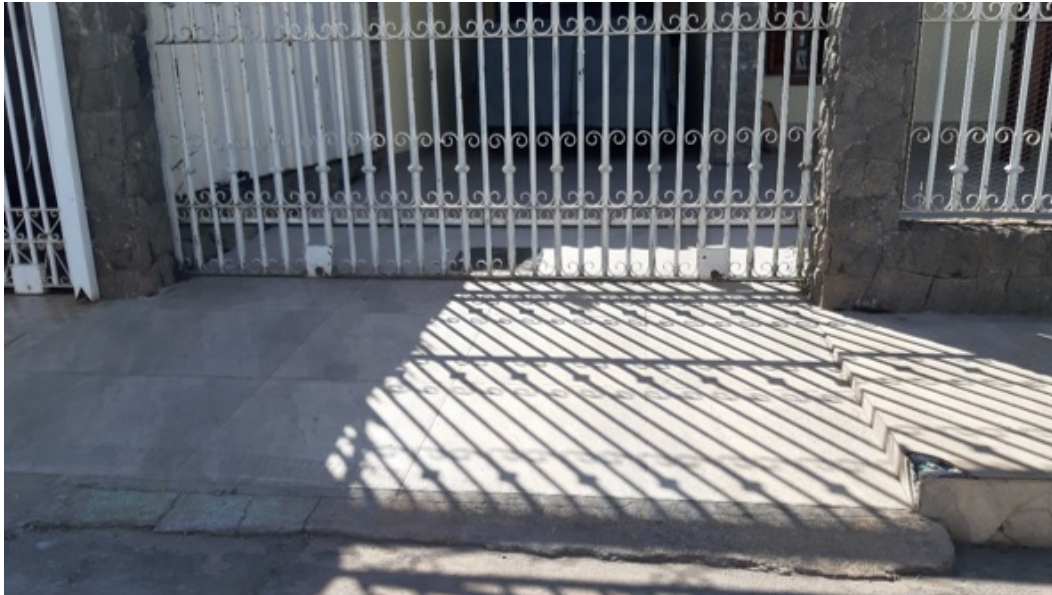
Fig. 6: Rampa de acesso

- A rampa de entrada de pedestre e a rampa de acesso ao quintal e área de serviço atendem ao previsto no item 6.3.3 da NBR 9050;
- Na varanda coberta para acessar a sala, e na entrada da cozinha há desníveis de maiores que 5mm, o que deve ser evitados em rotas acessíveis, item 6.3.4 da NBR 9050 e §3º do art.106 da Lei 6.138/18;

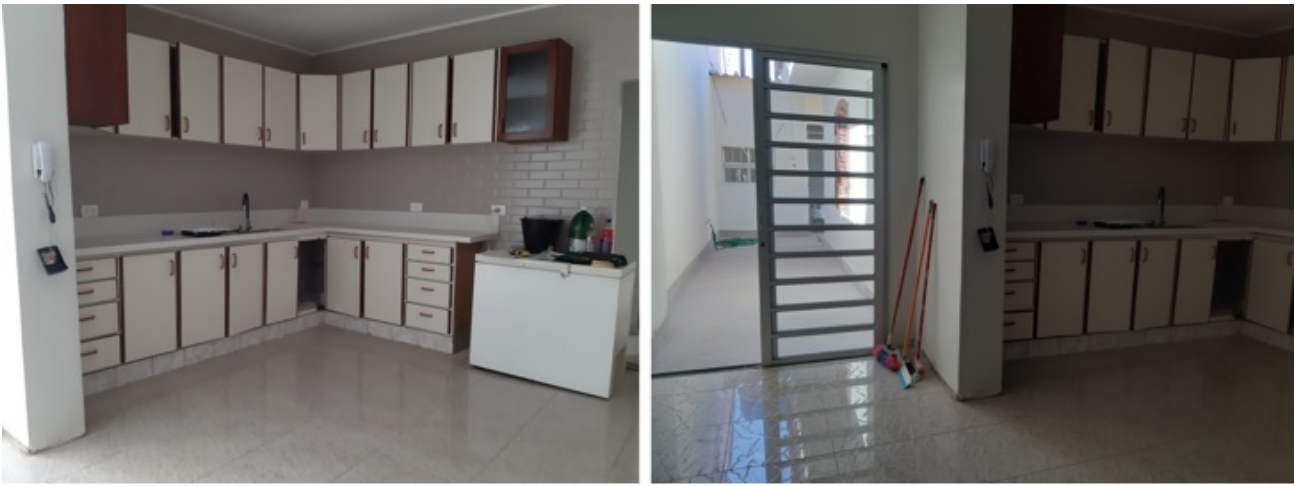
Fig. 9: Cozinha/ Interfone quebrado

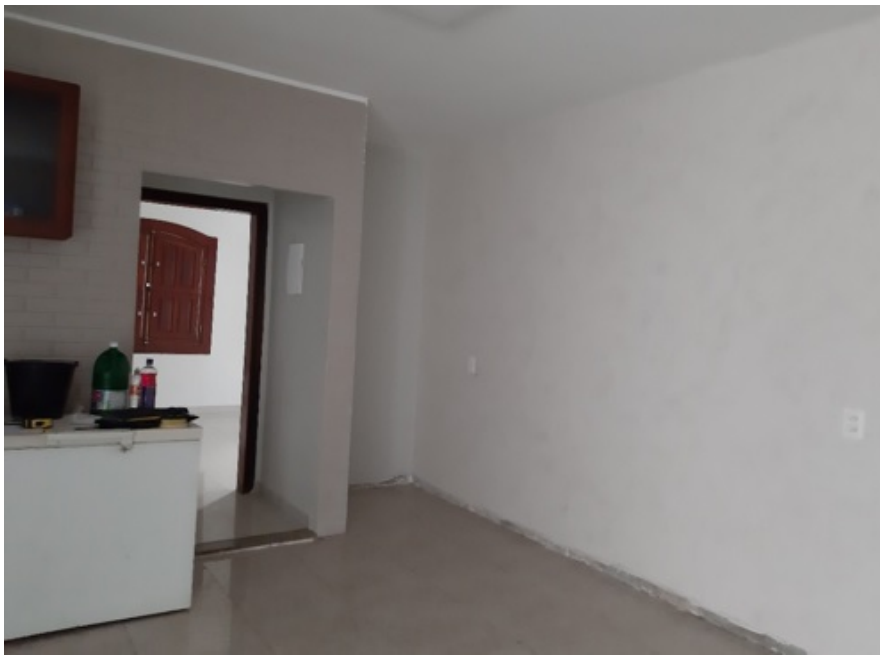
Fig. 10: Cozinha/ faltando rodapé e pintura na parede

- A pintura se encontra boa, porém há ambientes em que não foi finalizada (uma parede da cozinha e o depósito externo), necessitando finalizar;
- Na cozinha falta a colocação de uma parte de rodapé, necessitando sua instalação;

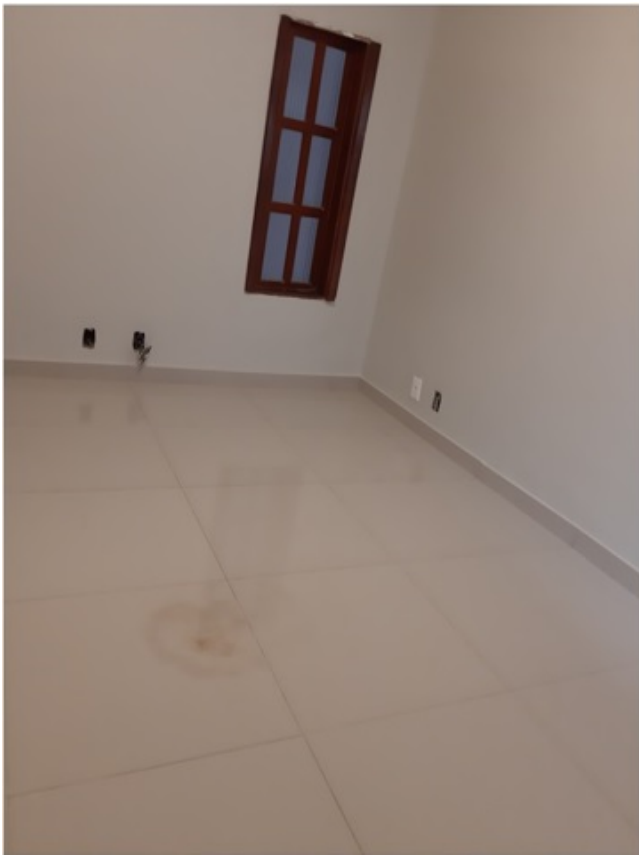
Fig. 11: Quarto 1/ falta instalar porta de entrada instalada

- Há um ambiente em que está sem porta (quarto 1), no entanto se encontra dentro do imóvel, sendo necessário apenas sua instalação;
- Há uma porta sem soleira (porta de acesso ao quintal), no entanto encontra-se no imóvel, sendo necessário apenas sua instalação;

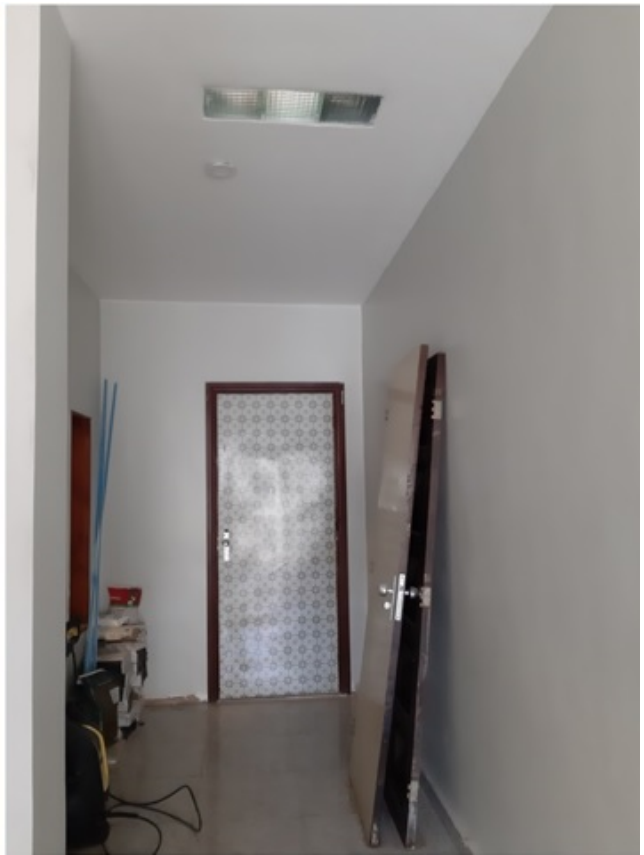
Fig. 12: Porta do Quarto 1 a ser instalada

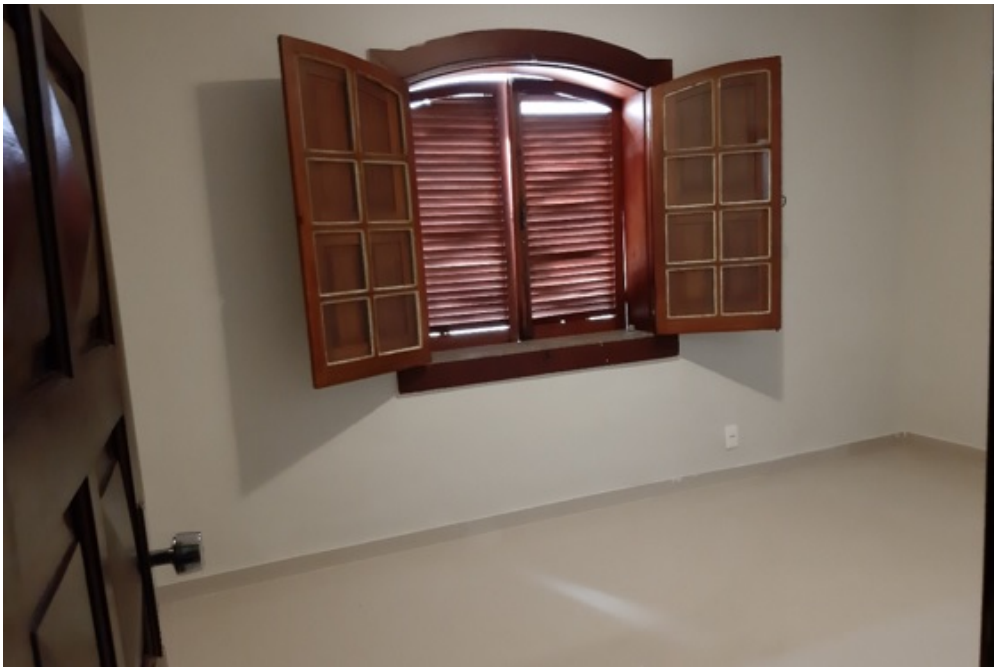
Fig. 15: Quarto 4/ folhas de veneziana em madeira faltando peças e com problema de fechamento

- A janela do quarto 4 está com pequeno defeito na veneziana de madeira (faltando peça) e com dificuldade de fechamento de suas folhas;
- O sanitário (wc) externo não está finalizado, bacia e lavatório não foram instalados e as paredes estão sem pintura/ revestimento, necessitando corrigir essas pendências;

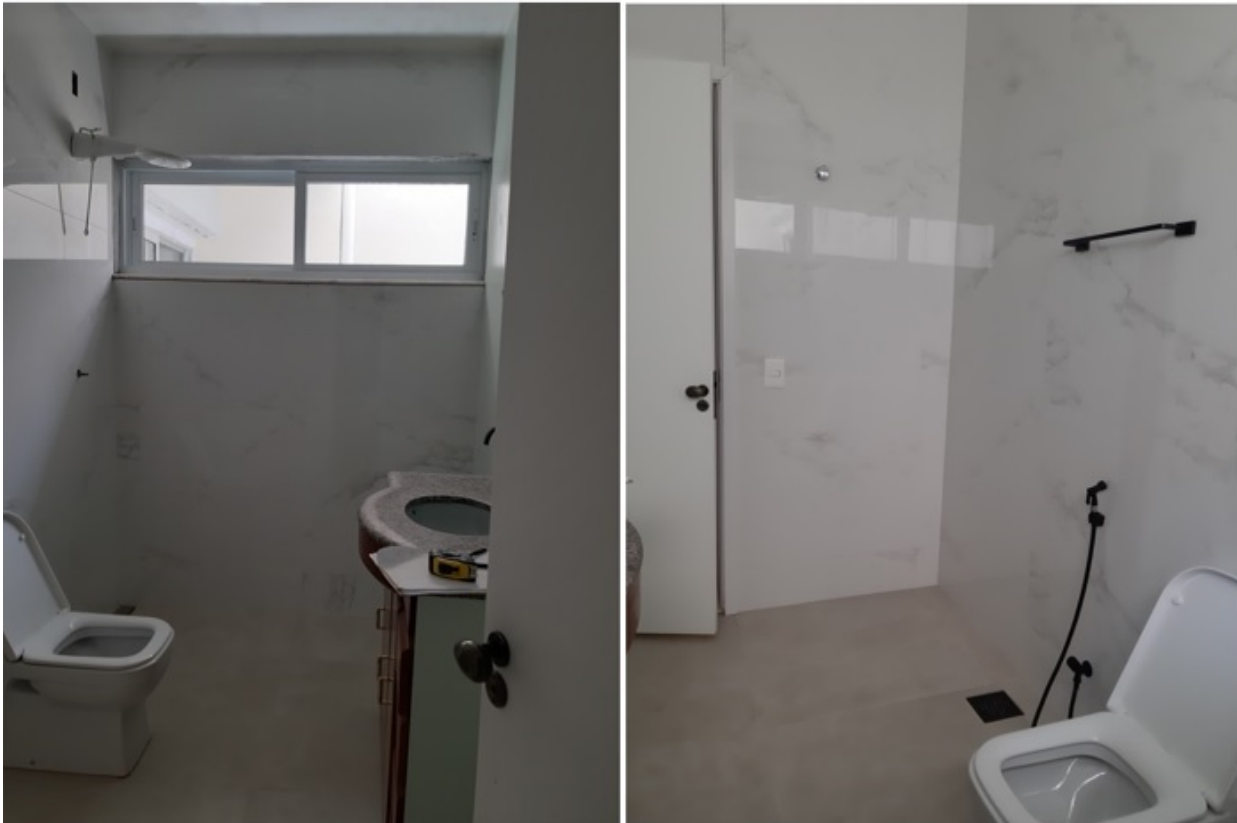
Fig. 16: WC 1

- Deve ser previsto um banheiro acessível com barras de apoio e espaço para manobra de cadeirante (item 7.5 da NBR 9050). O WC1 não possui barras de apoio nem lavatório suspenso, mas possibilita futura adaptação para Pessoas com Deficiência- PCD pois possui área de manobra e não há desníveis. No entanto sua porta de entrada deve ser trocada de 70cm para 80cm ou mais para atender ao recomendado pela norma;

- Substituição das portas existentes na rota acessível (porta de um dos quartos e de um dos banheiros) por portas de 80cm (oitenta) de vão livre;
- Instalação de barras de apoio no banheiro 1, assim como a substituição da bancada por lavatório suspenso.

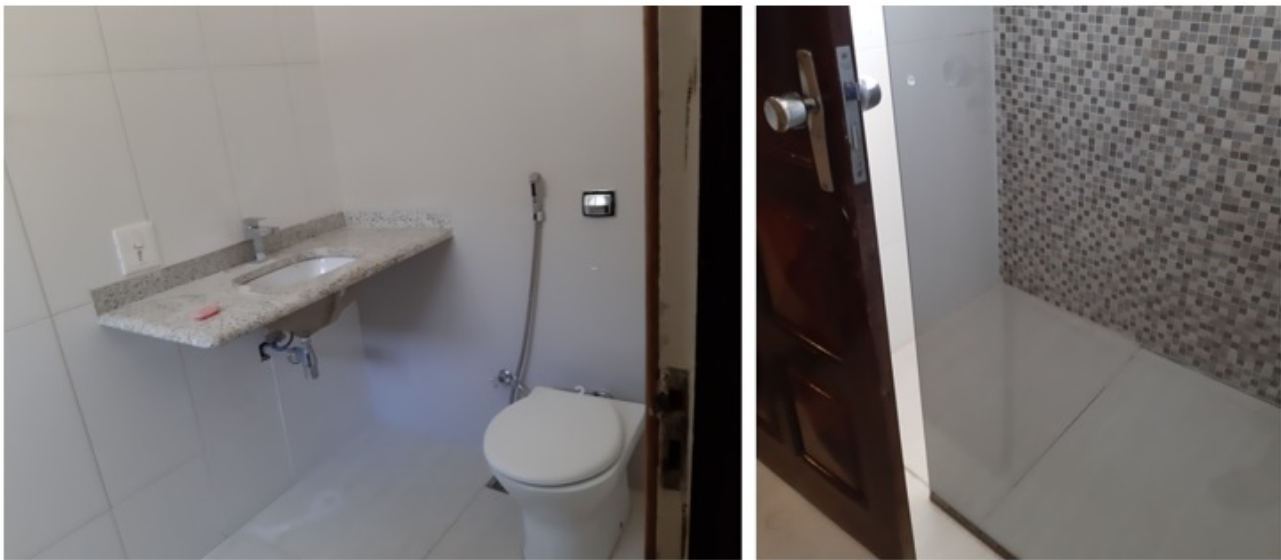
Fig. 17: WC 2/ Vidro temperado vulnerável à maçaneta

| 10 | Salubridade e Segurança | O imóvel deverá apresentar iluminação adequada, ventilação, conservação, privacidade, salubridade e limpeza, bem como ter muros e portões que garantam proteção e segurança aos usuários acolhidos | PARCIAL | - Imóvel com ambientes arejados; - Possui muros e grades com cercas elétricas de segurança. - Interfone não funciona/ Não está instalado; - No WC2 (da suíte) há necessidade de travar a abertura da porta de entrada, pois a maçaneta encosta no vidro temperado do box, podendo ocasionar sua quebra; |

No WC2 (suíte) há necessidade de instalação de dispositivo de contenção na abertura da porta para que não ocorra a quebra do vidro temperado devido a impacto entre os dois objetos.

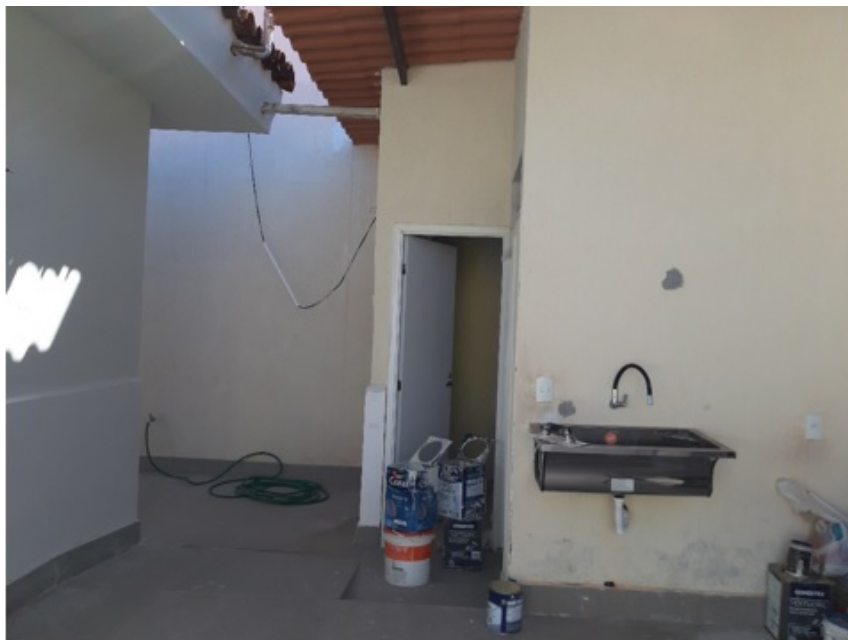
Fig. 18: Área de serviço/ pintura a finalizar

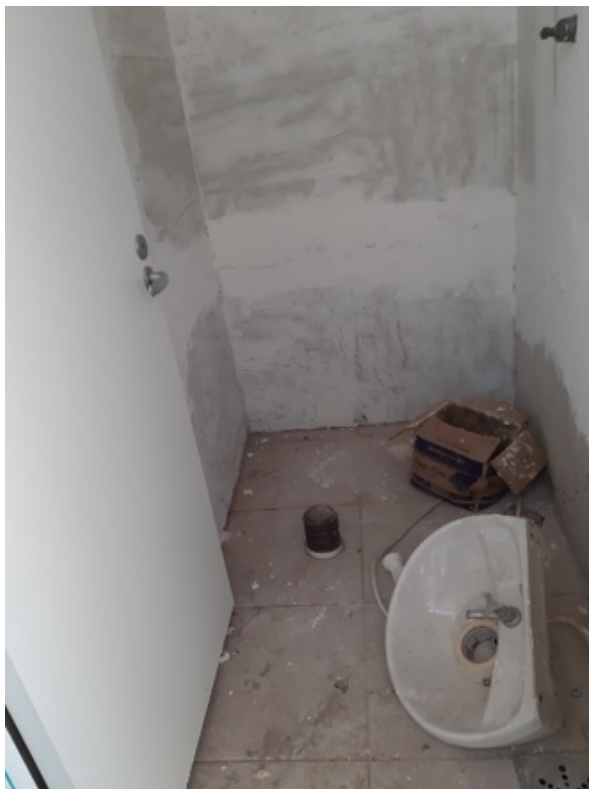
Fig. 19: Wc serviços/ cuba e bacia a instalar/ revestimento a instalar

| 9 | CAESB/ CEB | Abastecimento de Água e Energia com conta individualizada | PARCIAL | -Todas as instalações de água e energia foram verificadas e estão em funcionamento. Por ser imóvel residencial, as contas são individualizadas, conforme informado pela Sra Kristine. - Não foi possível verificar o funcionamento das instalações do Wc externo pois as peças sanitárias não estão instaladas. |

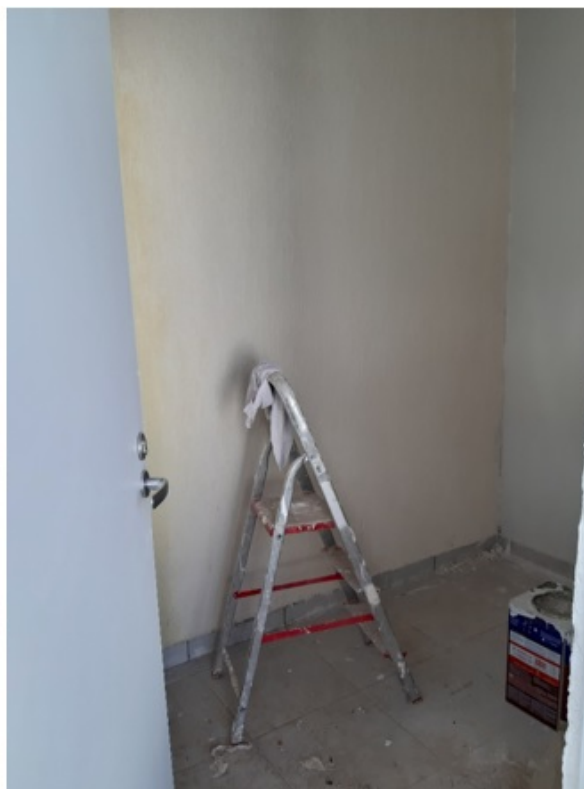
Fig. 20: Depósito/ pintura a finalizar
