Relatório Técnico - SEDES/SUAG/COLIC/DLIC/CESI

**RELATÓRIO DE VISTORIA DE TÉCNICA PARA LOCAÇÃO DE IMÓVEL EM CONDIÇÕES DE RECEBER
UMA UNIDADE DO SERVIÇO DE ACOlhIMENTO EM REPÚBLICA**

Local da Vistoria: QE20, conjunto R, casa 55, Guará I, Brasília/DF

Nº Processo SEI: 00431-00018623/2020-75

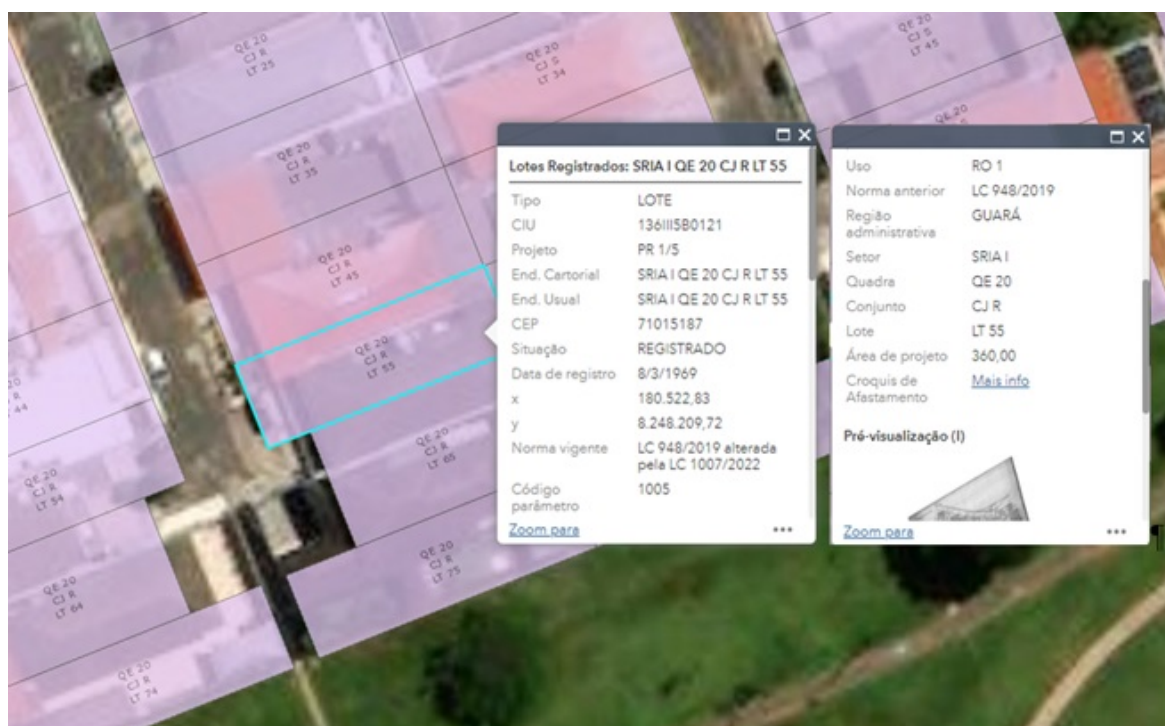
Fig.3: Informações do Geoportal

Trata-se de residência térrea, executada em alvenaria, com cobertura predominantemente em telhas cerâmicas, situada em terreno de 360,00m², conforme informações do Geoportal (figura 03). De acordo com levantamento in loco, verificou-se que o imóvel possui aproximadamente 245,00m² de área coberta e 164,00m² de área construída.
